EXEMPLO II — FUNDAÇÕES DUMA PONTE-CAIS, NA PÓVOA DE SANTA IRIA

c) Projecto da ponte-cais; capacidade de carga atribuída às estacas

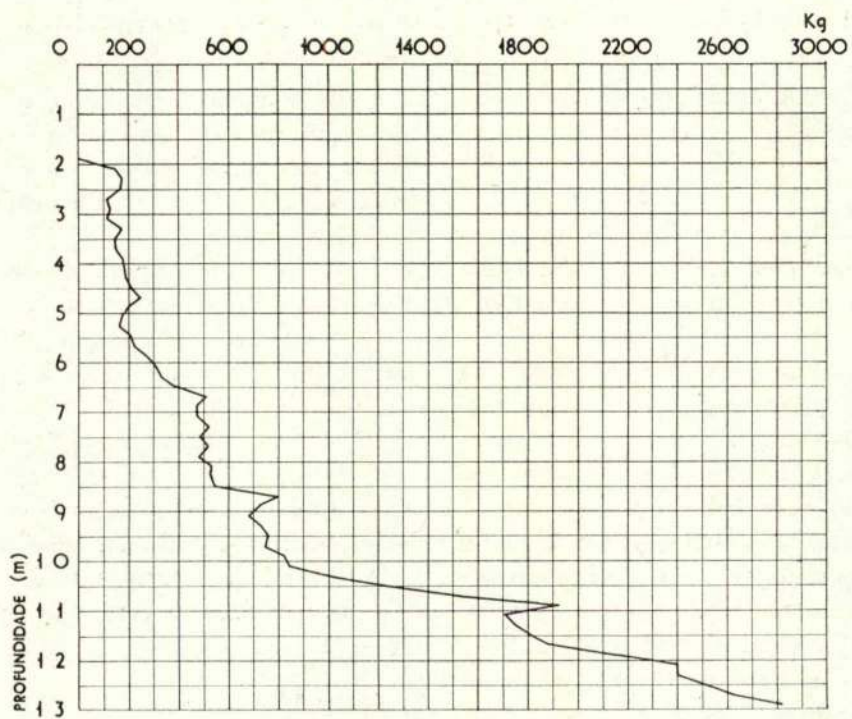
Fig. 6 — Destilaria na Vala do Carregado
Ensaio Estático de Penetração em Profundidade. — Resistência por atrito lateral

Fig. 6 — Destilaria na Vala do Carregado
Ensaio Estático de Penetração em Profundidade — Resistência por atrito lateral
